RAPPORT DE MISSION

Suivi des activités du projet Brésil

Date : Du 15 au 16 Janvier 2020

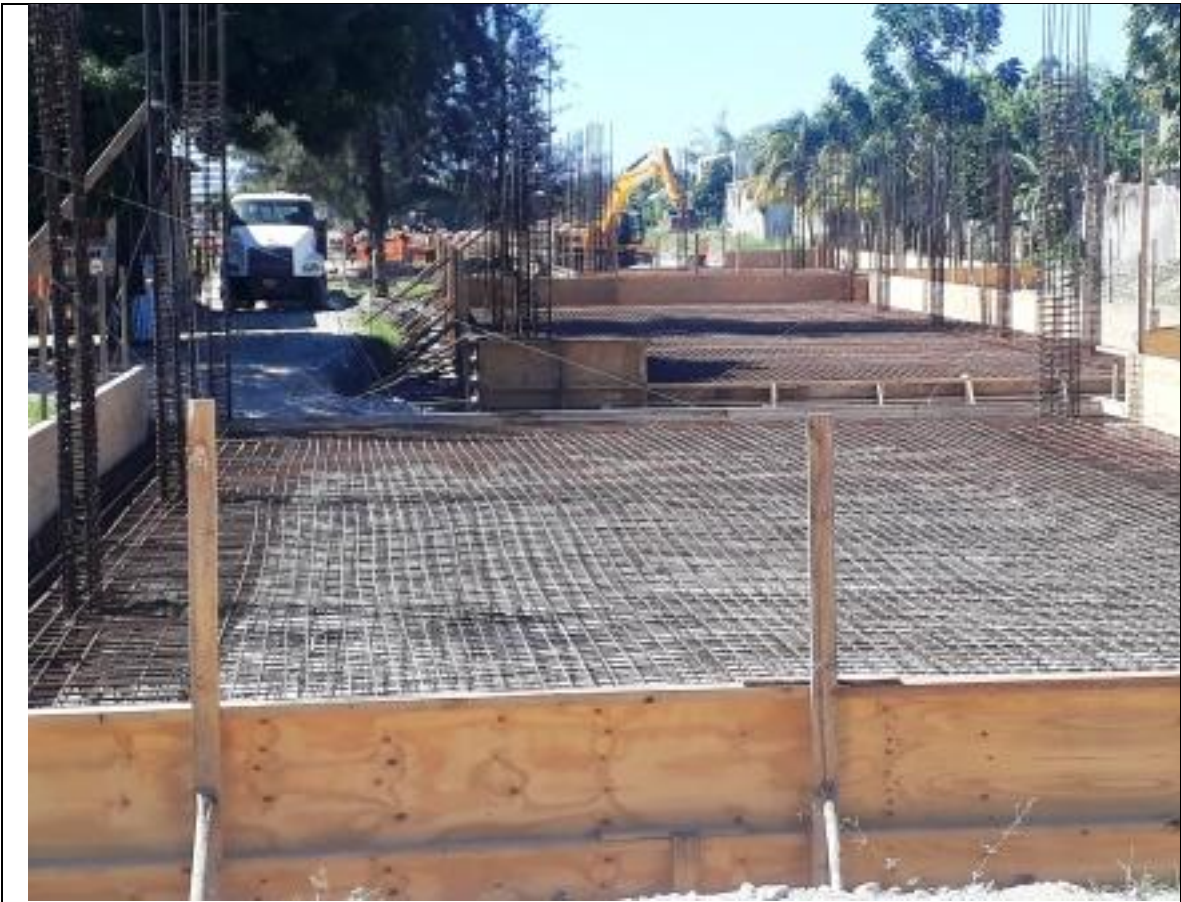
Ferrailage terminé en attente du coulage de béton

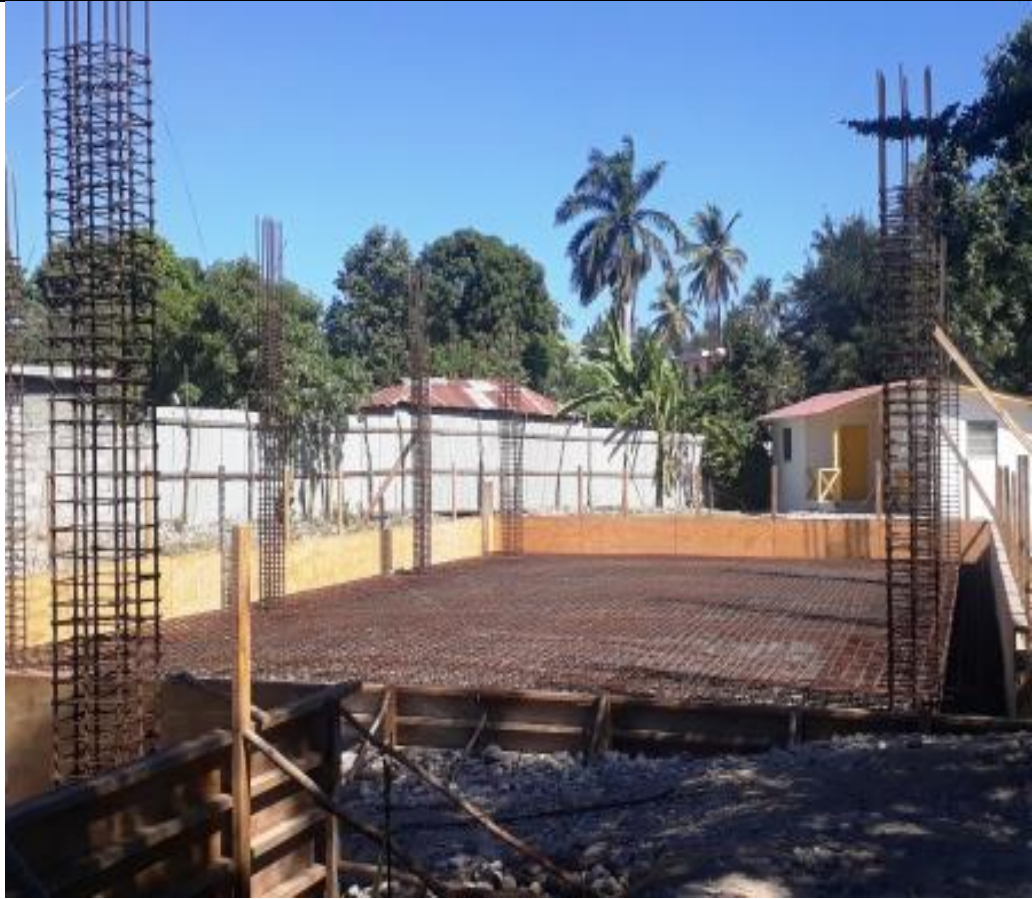
Ferrailage terminé en attente du coulage de béton

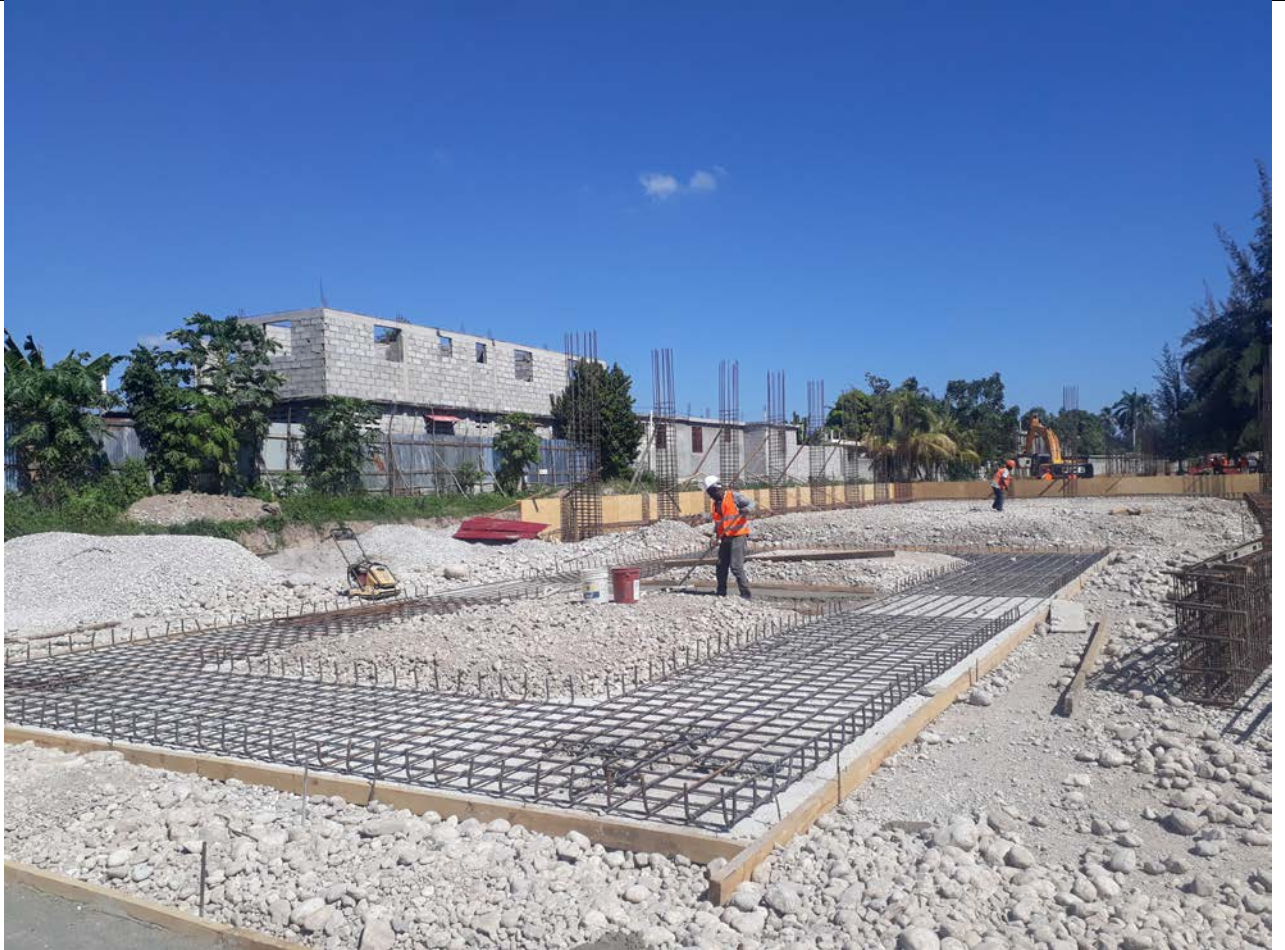
Mise en place beton de propretéet ferrailage

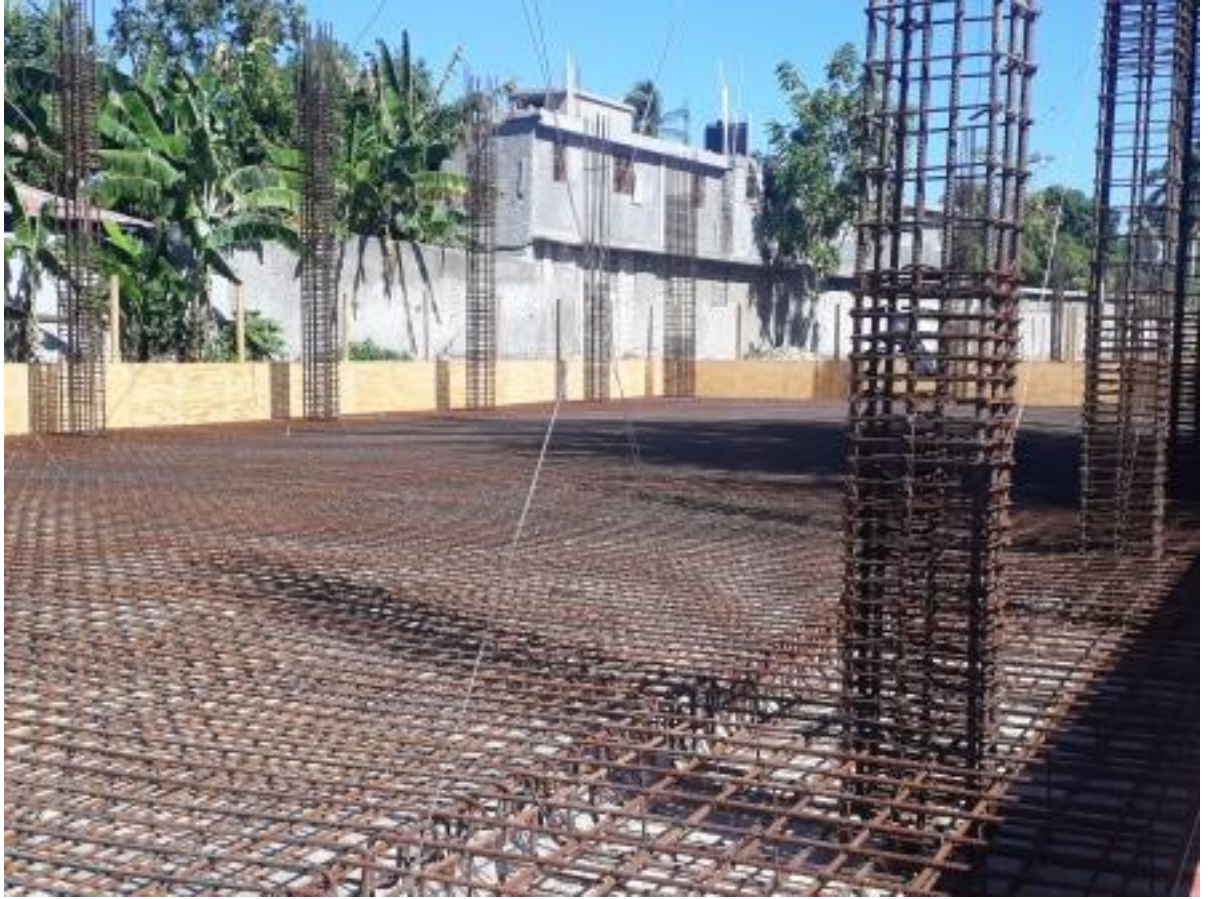
Ferrailage terminé en attente du coulage de béton

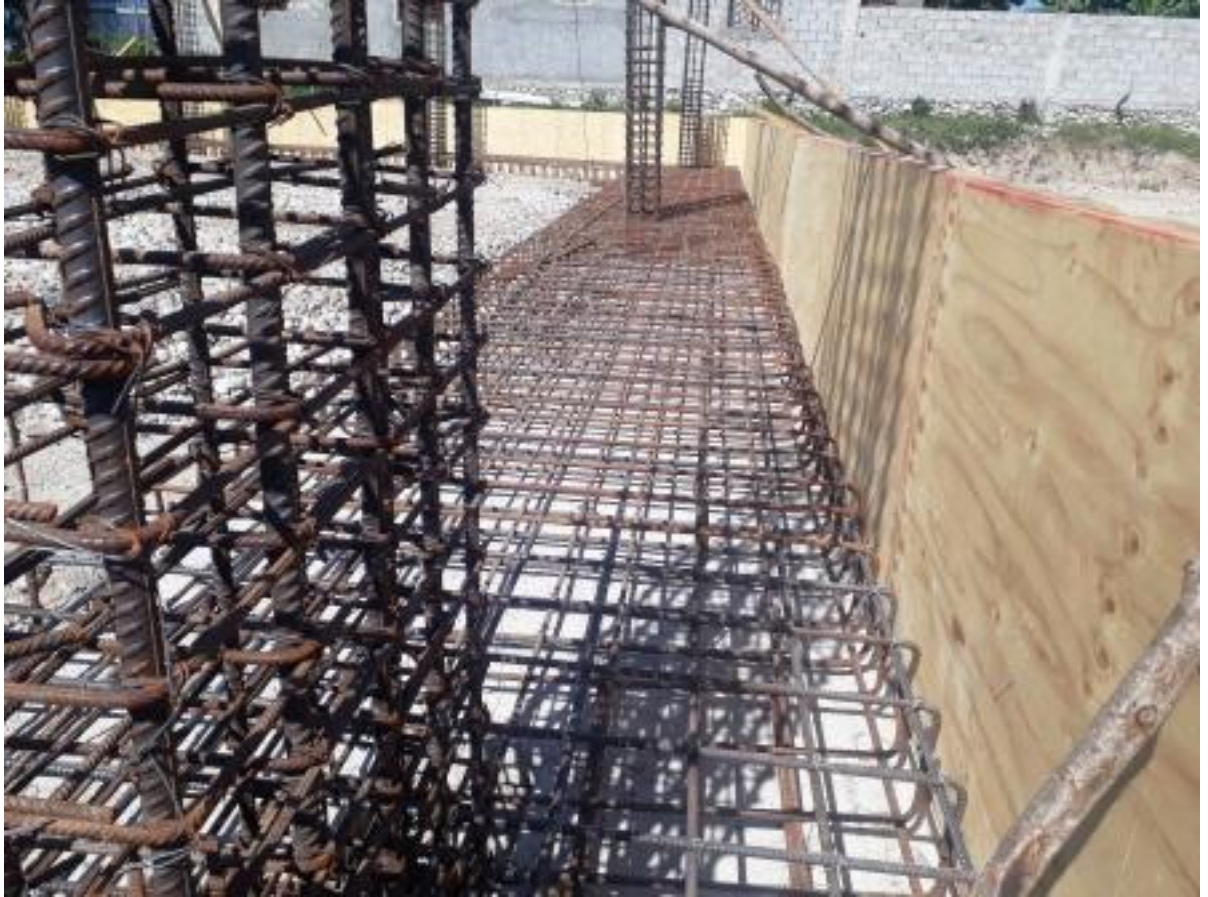
Ferillage en cours dans l'un des bâtiments

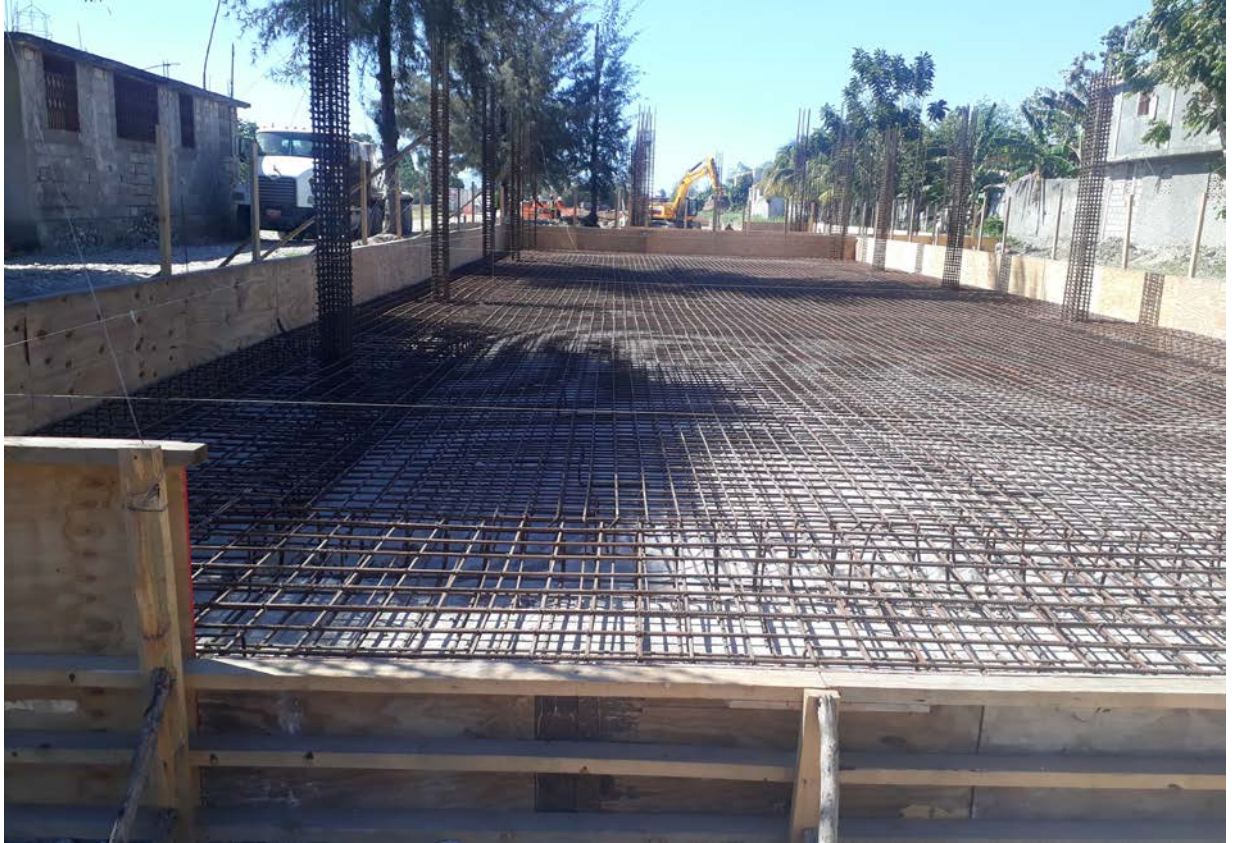
Ferrailage terminé en attente du coulage de béton

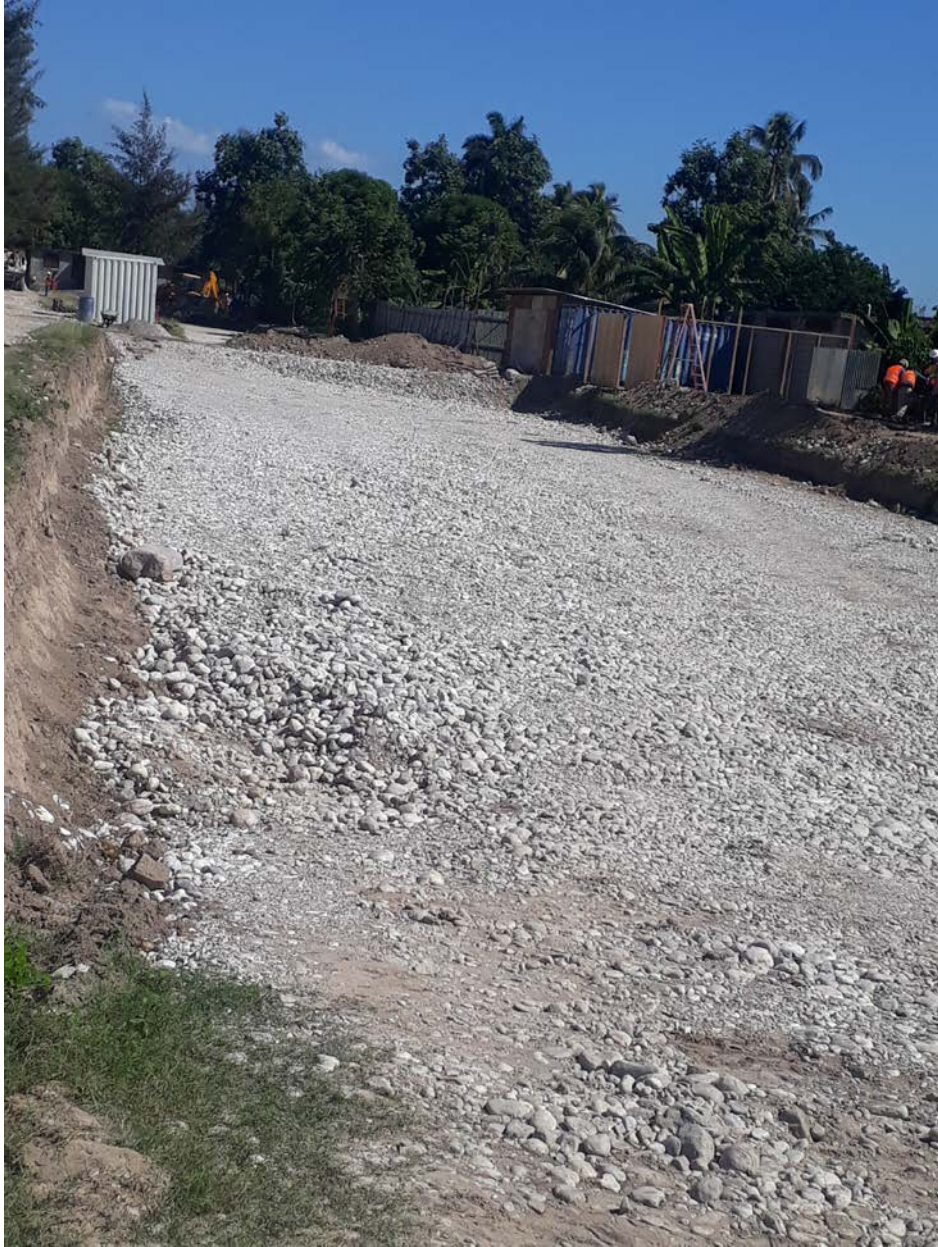
Deuxième couche de remblais dans les salles de classes en attente de test de compactage par le LNBTP

Les pourparlers avec le LNBTP sont déjà engagés la deadline prévue est pour la fin de cette semaine
