**Proyecto 00074250 “Dinamización de Economías Locales mediante el Desarrollo y  
Reconstrucción de la Infraestructura Pública”**

<b>TITULO</b>	<b>INFORME ANUAL DE EJECUCION AL 31 DE DICIEMBRE DE 2011.</b>
<b>UNIDAD RESPONSABLE</b>	<b>UNIDAD EJECUTORA PROYECTO PNUD/MOP</b>
<b>ELABORADO POR</b>	<b>Coordinador del Proyecto</b>
<b>FECHA DE APROBACION</b>	<b>Enero de 2012</b>
<b>LOCALIZACION</b>	<b>San Salvador, El Salvador.</b>
<b>ES PARTE DE</b>	<b>PROCESO DE GESTION DE PROYECTOS</b>

**Obra de “Mejoramiento del Camino Rural CAB17N, Tramo Tejutepeque – Jutiapa”**

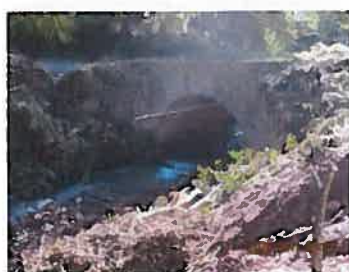
Ampliación y reparación  
de bóveda ubicada en  
estación 4+347

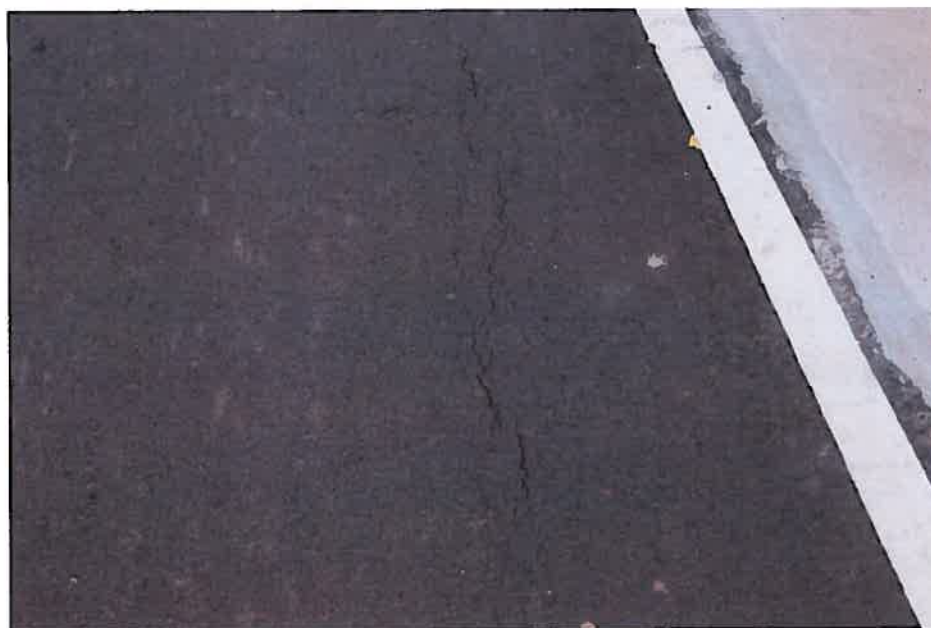
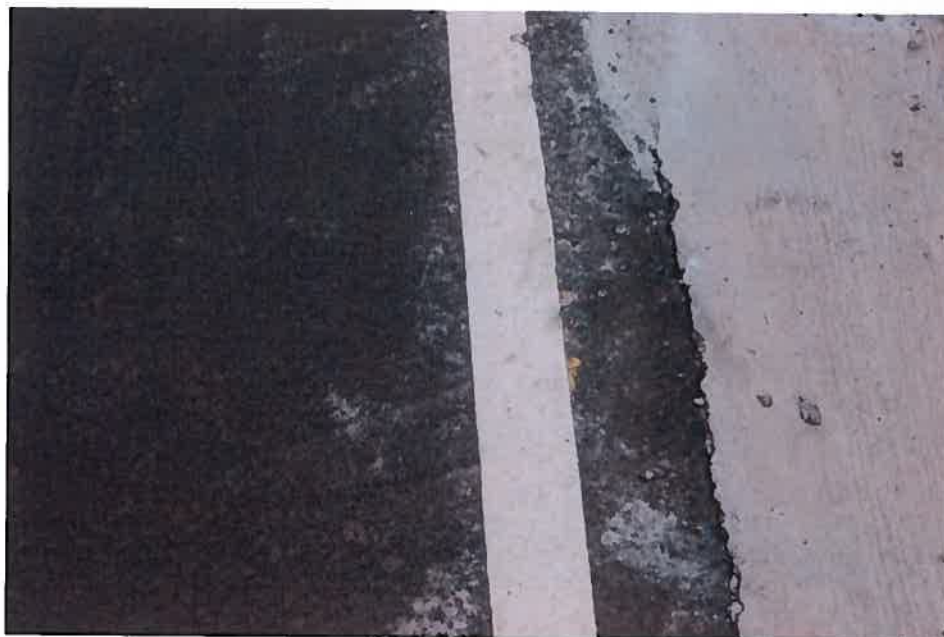
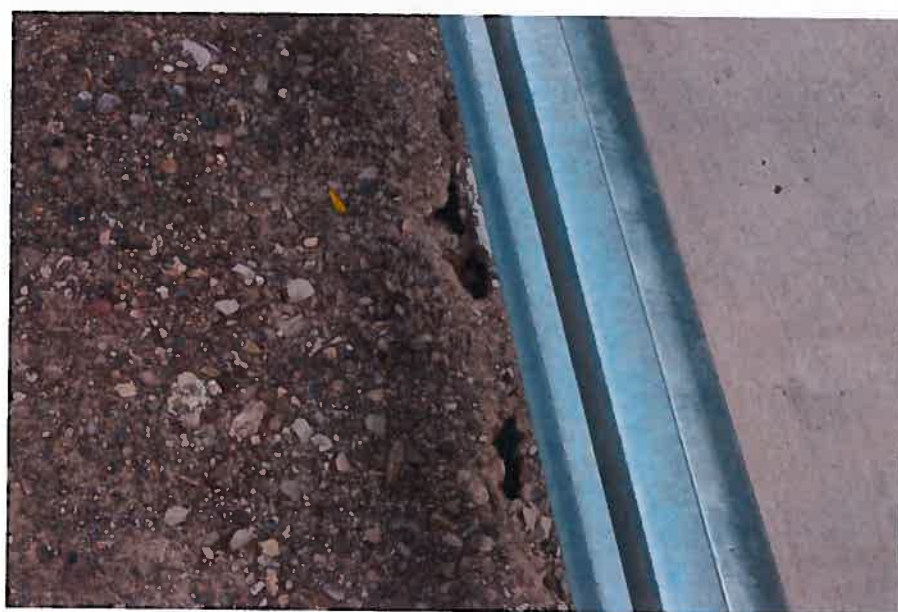
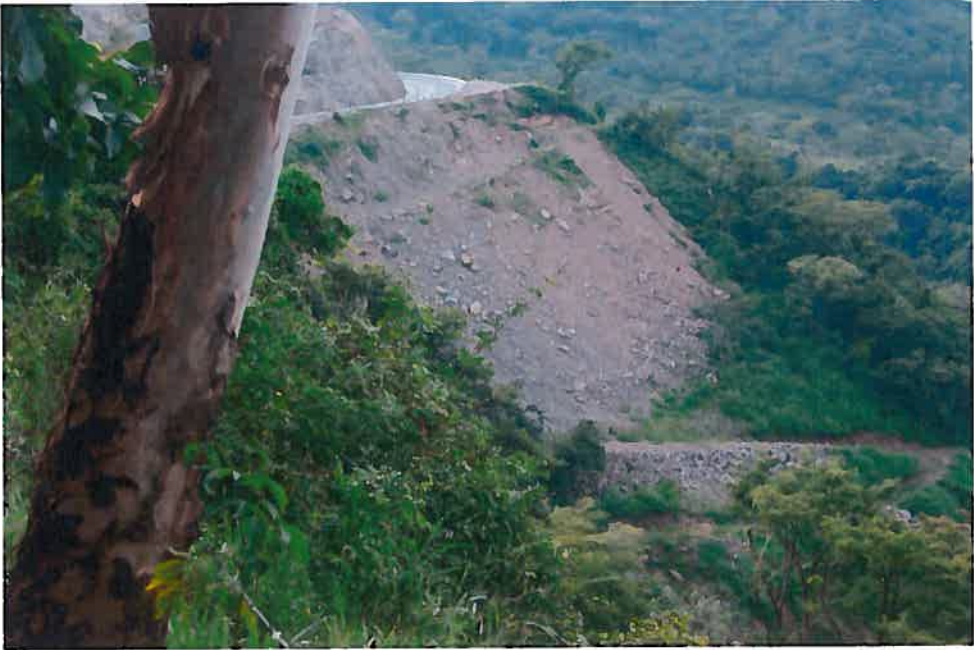
Durante el recorrido al sitio se identificaron grietas longitudinales de 3-4 mm ancho sobre el pavimento localizadas entre las Estaciones (6+700 – 6 + 780) L.I.

Además se notaron fracturas más significativas (entre 1-2 pulgadas de ancho) fuera de la vía a la izquierda de la cuneta en terreno limo-arenoso que forma parte del talud lateral izquierdo de soporte de la vía en ese tramo (Ver fotos) por la forma del desplazamiento de la masa en dirección al talud, del terraplén todo hace indicar que la causa se deba a posibles problemas de sub compactación de los suelos de la terracería para estabilizar el terraplén muy por debajo de la subrasante terminada, que sin duda se agudizaron por efecto de infiltraciones de lluvia a partir de lo copioso de la tormenta E-12.

Con el objetivo de identificar las causas reales, obtener un diagnóstico más claro y recomendar acciones constructivas para mitigar la falla del talud, UNOPS ha contratado los servicios de una consultoría de suelos experta en evaluación de taludes y poder con esta información determinar el grado de responsabilidad del contratista basado en la cláusula 47 (Generales y específicas según contrato) responsabilidad por defectos, cabe destacar que un tipo de obra de montaña tipo balcón con las pendientes longitudinales de este proyecto tanto en corte como relleno de talud mas allá de 30 metros, un evento como el presente sería de esperar sobre todo si no se ha ejecutado una compactación

desde cierta profundidad en forma de banqueo o plantillas que es lo aconsejado para estos casos.

La comisión técnica de recepción sustancial MOP-PNUD-UNOPS identificó en sus observaciones dicha falla.
