Rapport d'évaluation technique des bâtiments logeant les Centres de Triage et de Compostage construits respectivement à Savane Pistache et à Petite Décaillette dans le cadre du projet de gestion des déchets solides à Carrefour Feuilles

25 Novembre 2011

Préparé par : ECHO CONSTRUCTION

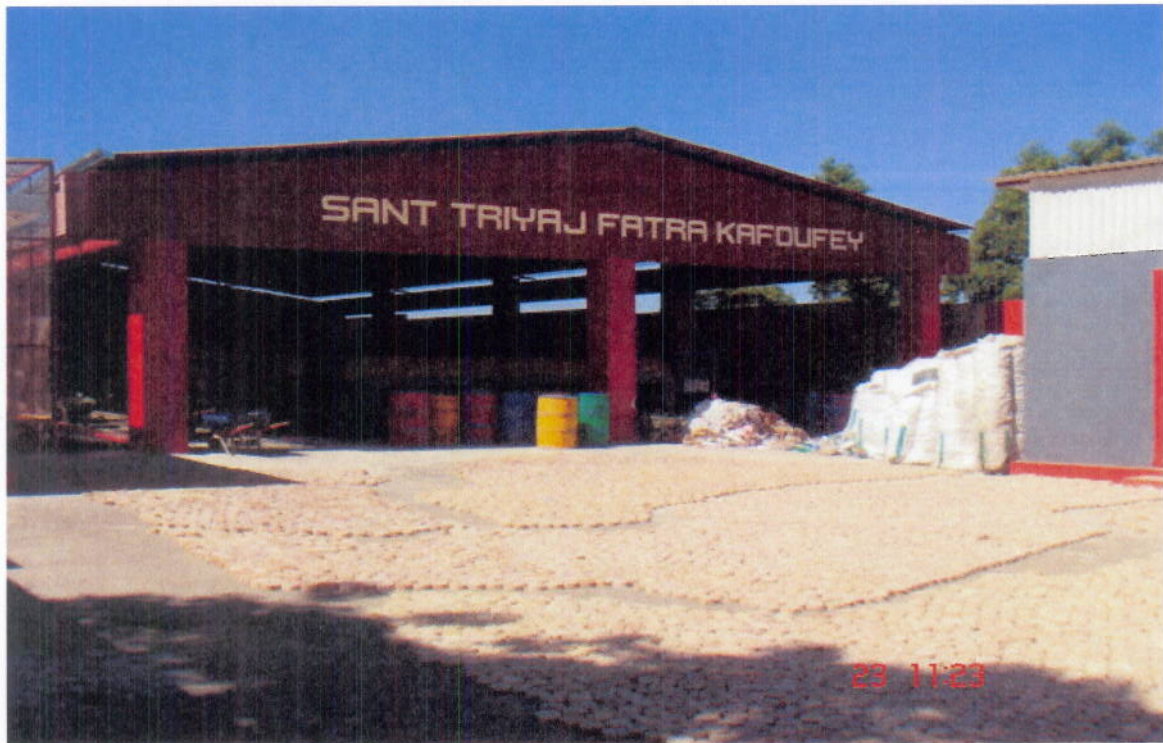
-Nous n'avons pas pu accéder sur la toiture en raison de sa hauteur, cependant, nous avons remarqué que la structure de la toiture est dans un très bon état. Aucun signe de pénétration d'eau n'est remarqué dans la toiture.

La structure du Hangar servant de centre de triage est en de très bon état et ne présente actuellement aucun signe de défaillance.

Vue du Hangar où est logé le Centre de Triage

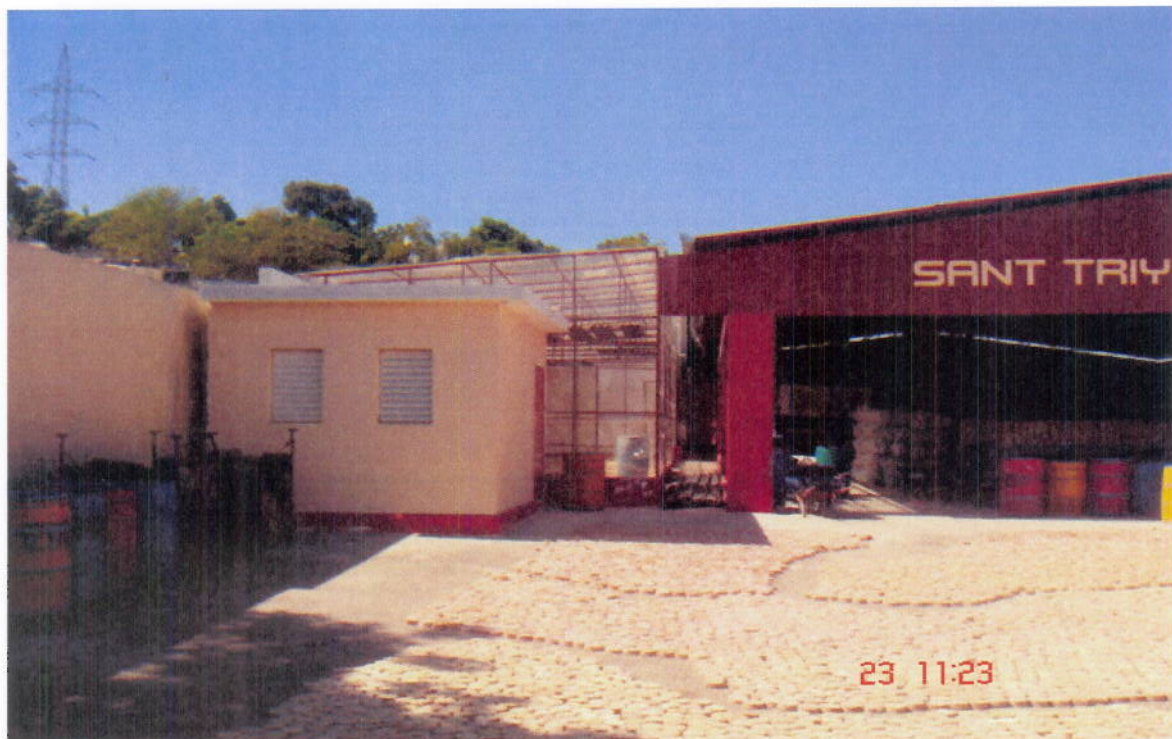
Bureau de Vente

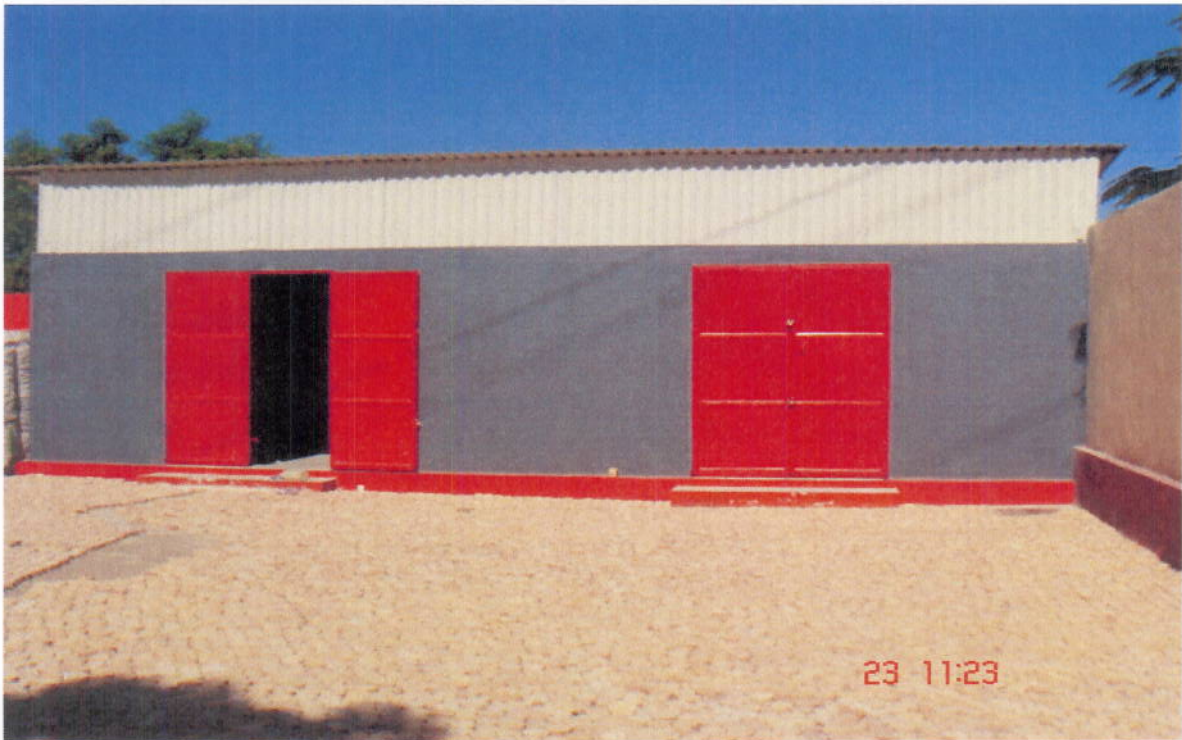
Bâtiment de stockage des briquettes et des outils

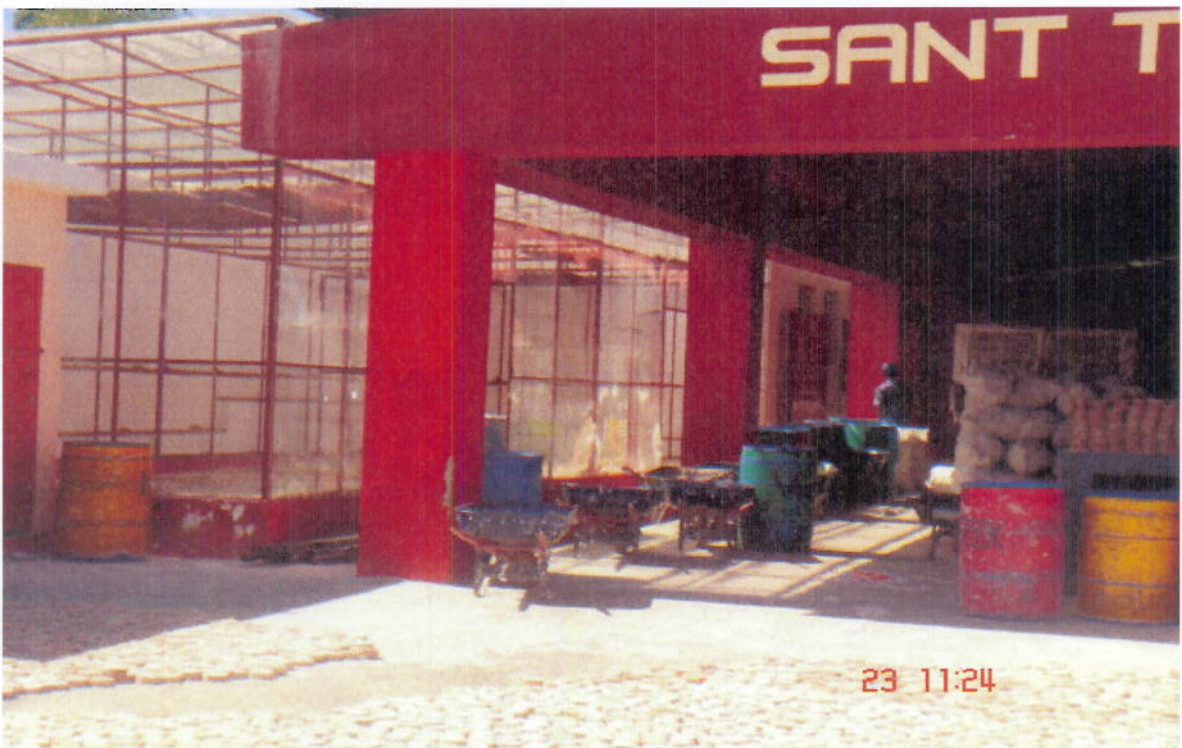
Espace de séchage des briquettes en fibreglass

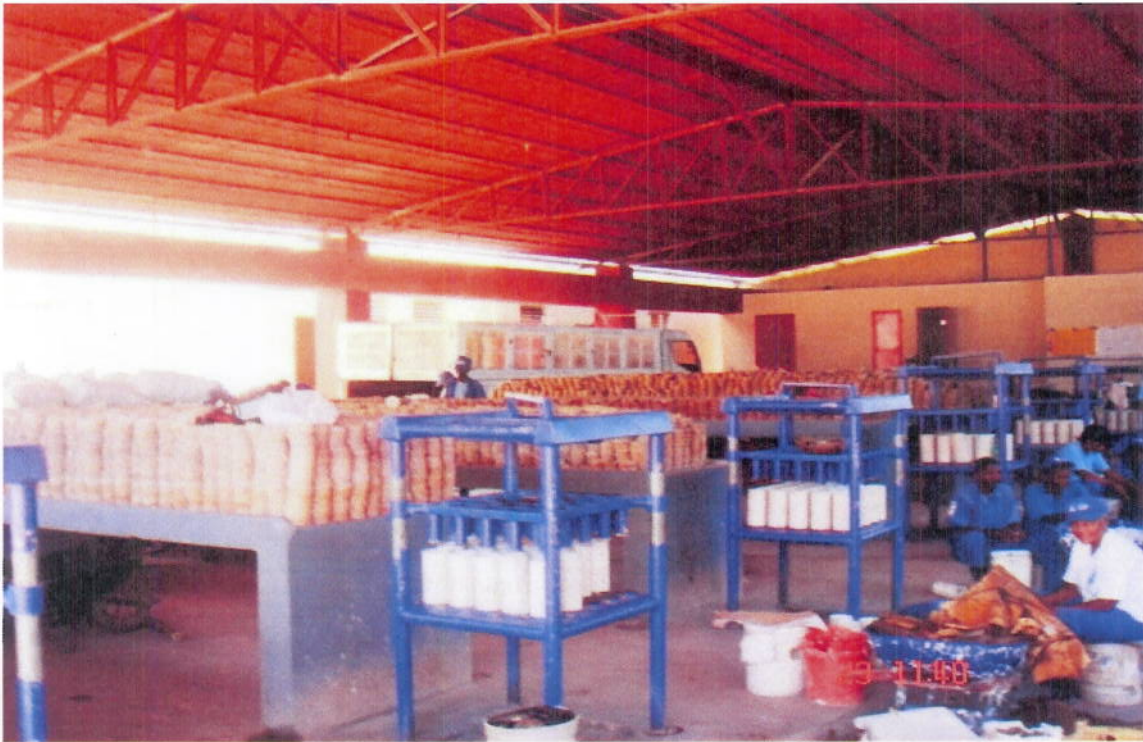
Fabrication de briquettes dans le centre de triage

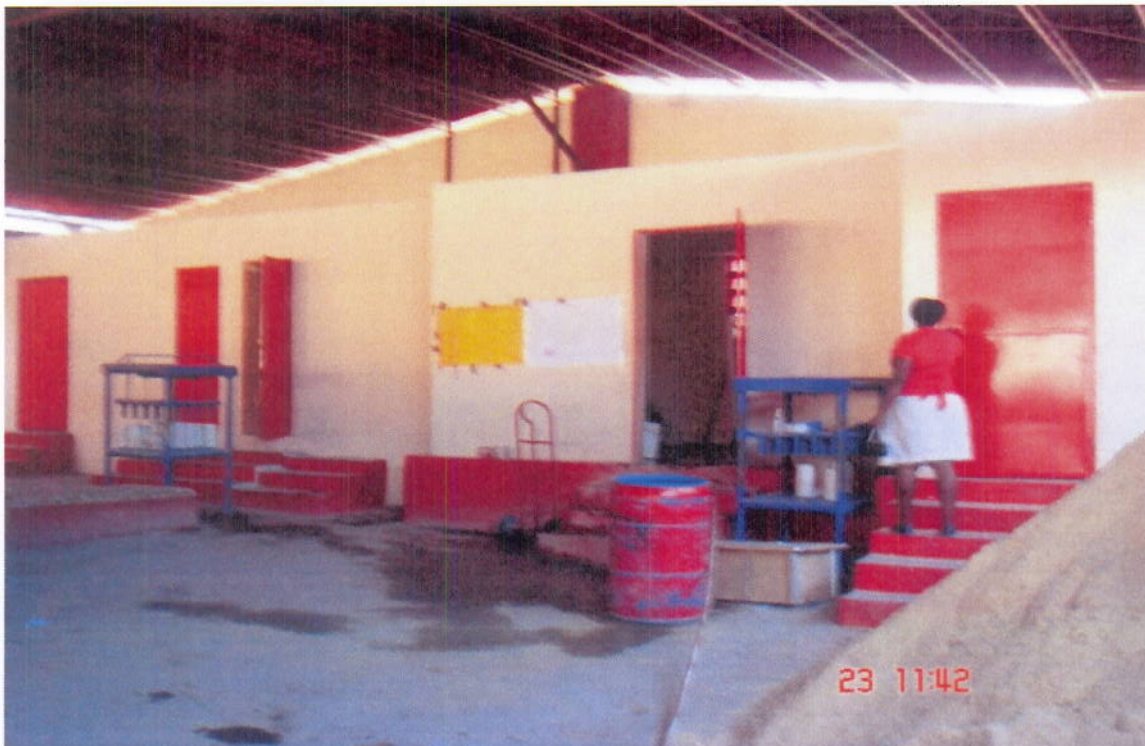
Bâtiment ayant un bloc sanitaire, un réservoir pour stocker l'eau et un dépôt

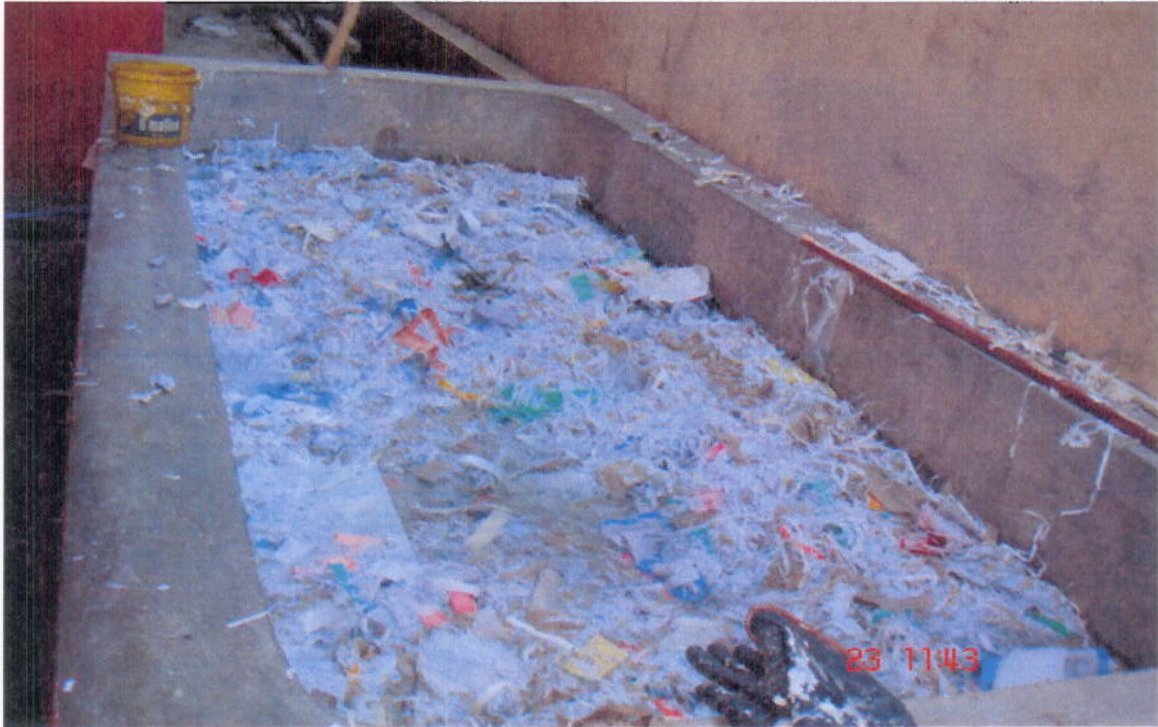
Bassin de mouillage des papiers et des cartons

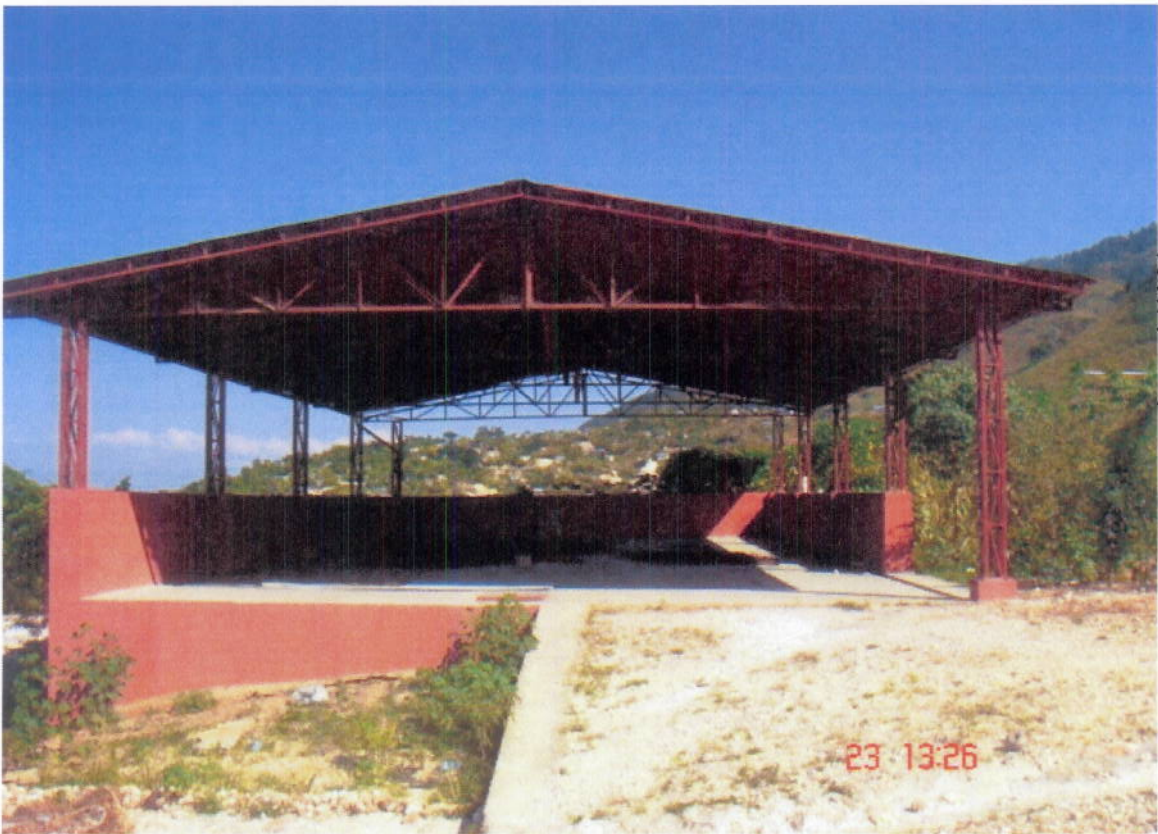
-Nous n'avons pas pu accéder sur la toiture du hangar en raison de sa hauteur, cependant, nous avons remarqué que la structure de la toiture est dans un très bon état. Aucun signe de pénétration d'eau n'est remarqué dans la toiture.

La structure du Hangar 1 servant de Centre de Compostage est en de très bon état et ne présente actuellement aucun signe de défaillance.

Vue du Hangar 1 où est logé le Centre de compostage

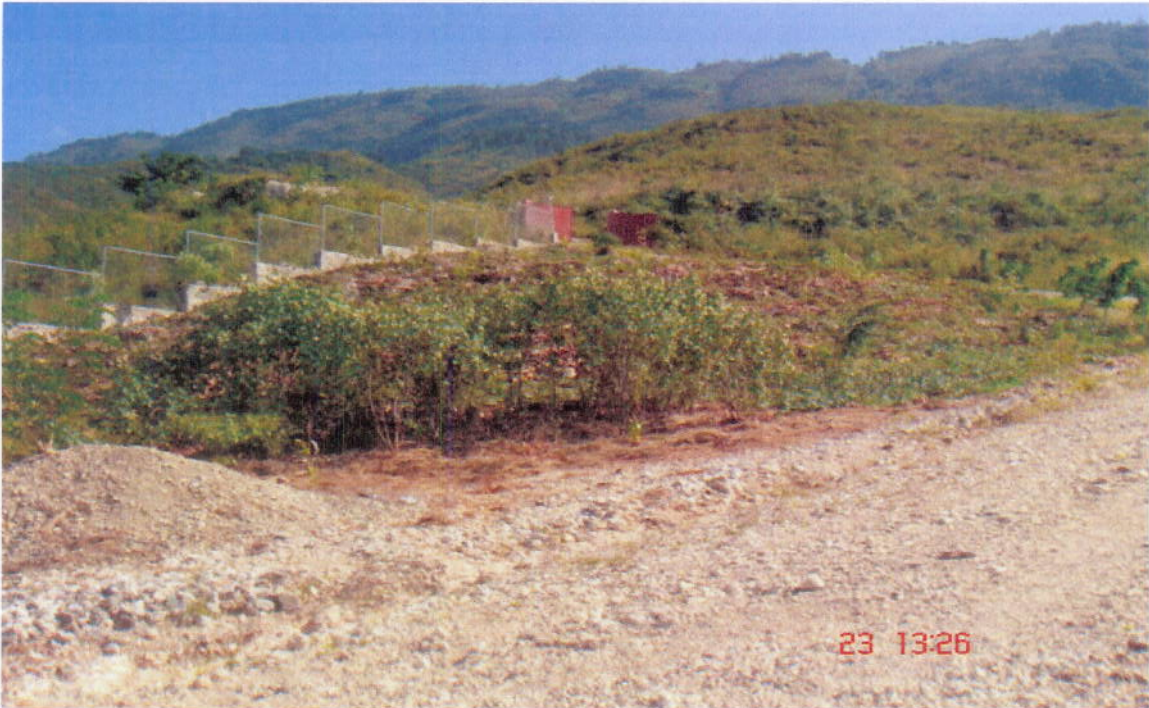
Vue partielle de la cour intérieure du terrain ou est logé le Centre de compostage

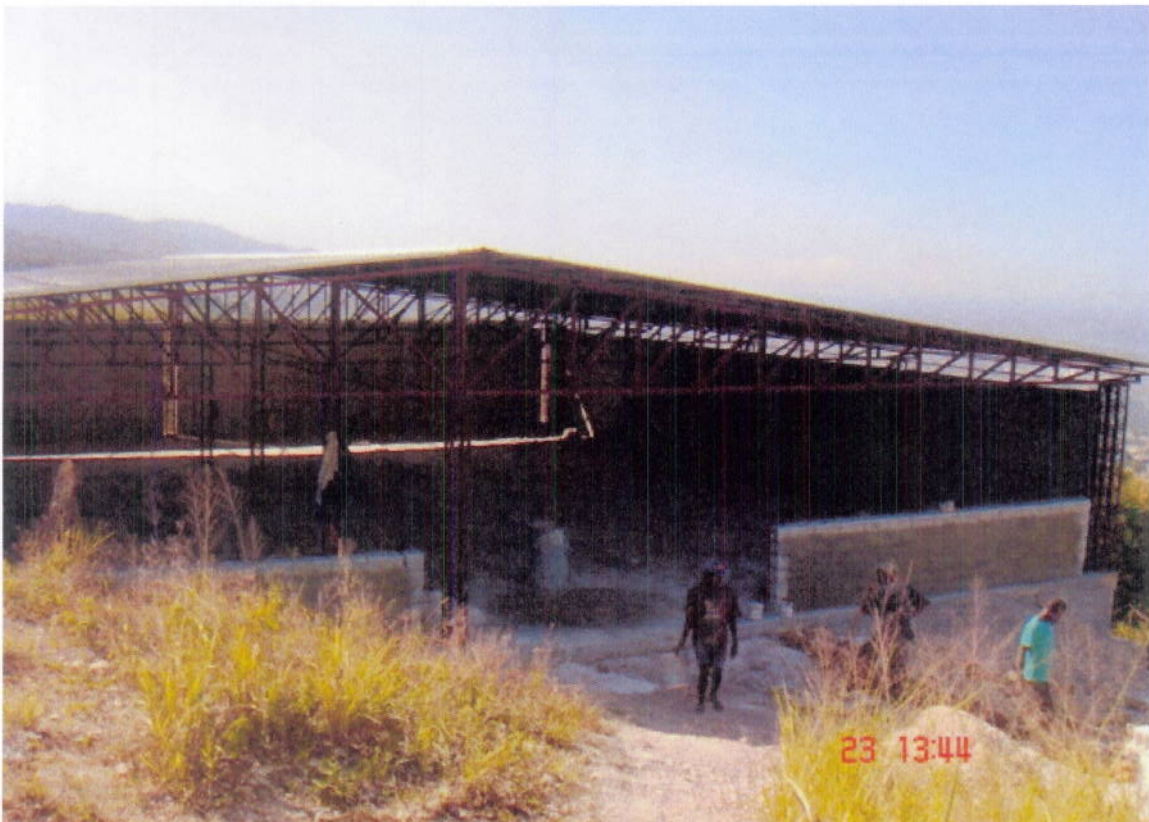
-Nous n'avons pas pu accéder sur la toiture du Hangar 2 en raison de sa hauteur. Cependant, nous avons remarqué que la structure de la toiture est dans un très bon état. Aucun signe de pénétration d'eau n'est remarqué dans la toiture.

-Les murs ne sont pas encore crépis et enduits ni à l'intérieur, ni à l'extérieur.

- Les murs en maçonnerie de blocs sont achevés à 90 %.

-Les poutres de chaînage et les colonnes sont coulées à 85 %.

- Un barrière d'entrée dans le Hangar en attente.

Ce Hangar 2 est en de très bon état et ne présente actuellement aucun signe de déficience au niveau de sa structure. Toutefois, Il faut finaliser avec la construction du

Hangar 2 en Construction

Hangar 2, c'est-à-dire achever le coulage des poutres et des colonnes en béton armé, faire le crépissage et l'enduisage des murs à l'intérieur tout comme à l'extérieur, installer la barrière d'entrée et enfin apposer une couche de peinture anticorrosive sur la charpente de ce Hangar 2.
