STVARANJE I JAČANJE KAPACITETA JEDINICA LOKALNE SAMOUPRAVE U OBLASTI POSLOVNIH MODELA DRVNE BIOMASE

Konverzija grijanja osnovne škole „Treštenica“
s mrkog uglja na drvnu biomasu

Sarajevo, decembar 2018.

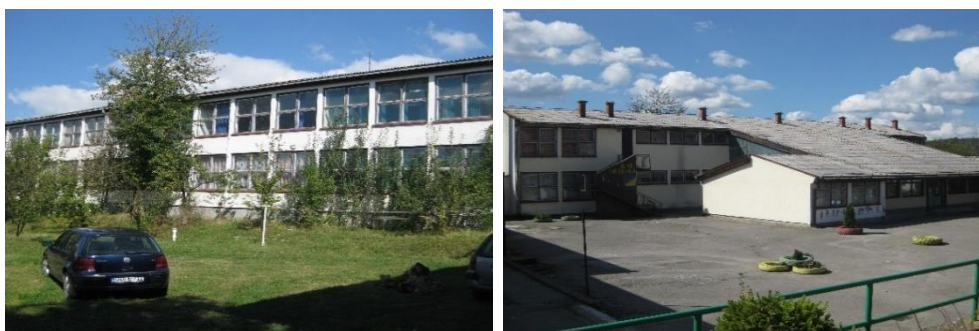
Slika 3: Sjeveroistočna fasada (lijevo) i južna fasada glavnog objekta (desno)

Konstruktivni sistem glavne zgrade škole je zidana konstrukcija omeđena sa horizontalnim i vertikalni serklažima. Zidovi su od opeke, betonske kocke debljine 25 cm, sa vanjske strane obloženi heraklit pločama debljine 2 cm. Zidovi su u lošem stanju i vidljiva su oštećenja nastala od uticaja atmosferilija. Kako su ugrađeni drveni prozori koji ne zaptivaju dobro zbog rasušivanja okvira, javljaju se oštećenja na spoju sa zidovima. Objekat ima podrum/sklonište, koji se grije, a nalazi se ispod učionica u prizemlju na jugozapadnoj strani školskog objekta i služe kao kuhinja, kantina i kabinet tehničkog obrazovanja.

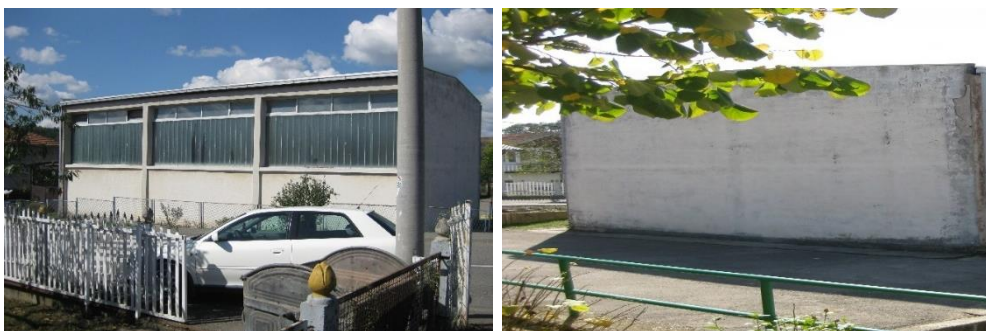
Slika 6. Istočna fasada (lijevo) i sjeverna fasada fiskulturne dvorane (desno)

Dvorana je izgrađena 1982. godine kada i glavni objekat škole. Objekat dvorane je građen armirano betonskim stubovima i gredama sa ispunom od siporexa debljine 25 cm, obostrano malterisanim. Objekat fiskulturne dvorane je bez toplotne izolacije. Sala nema toplu vezu sa glavnim objektom škole i ima vanjski izlaz. Slika 6 i slika 7 prikazuju izgled fasada sportske dvorane.

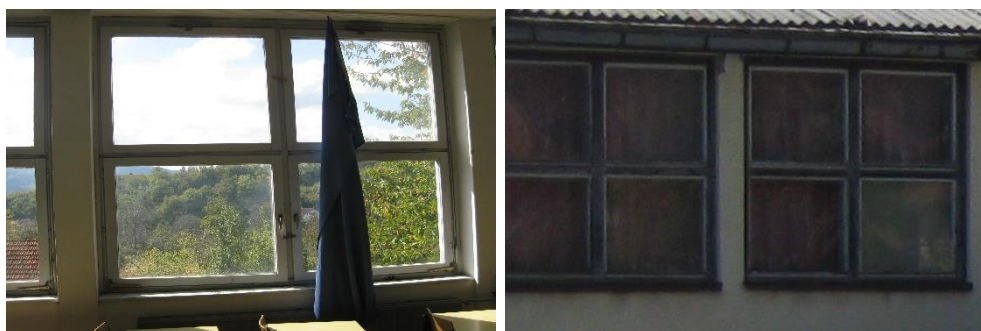
Slika 8. Prozori na glavnom školskom objektu

U sklopu renoviranja objekta koja je izvršeno 1996. godine na školskom objektu izvršeno je krečenje, ostakljenje, opravke krova, opravke instalacija i drugi neophodni radovi potrebni za početak rada škole. Stolarije je u jako lošem stanju jer su okvirovi istruli i pojavile su se rupe između krila i štokova koje su krpljene i farbane priručnim sredstvima. Jedan dio prozora na sjeveroistočnoj strani je izveden od staklenog kopelita. Prozore prikazuju slika 8 i slika 9.

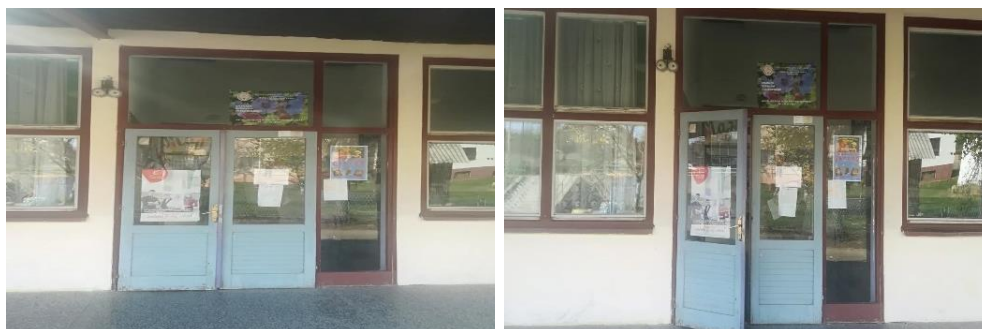
Slika 10. Ulaz u glavni školski objekat

Ulazna vrata u školu i su također izrađena od drvenih profila ostakljenih izolacionim staklom. Ulaz u kotlovnicu skoro da i nema vrata jer su neadekvatna i služe više kao prepreka za ulaz trećih lica i životinja u kotlovnicu. Slika 10 prikazuje izgled vrata na glavnom školskom objektu. Tabela 12 daje prikaz procjene stanja vrata glavnog školskog objekta, dok tabela 13 daje površine vrata na objektu.

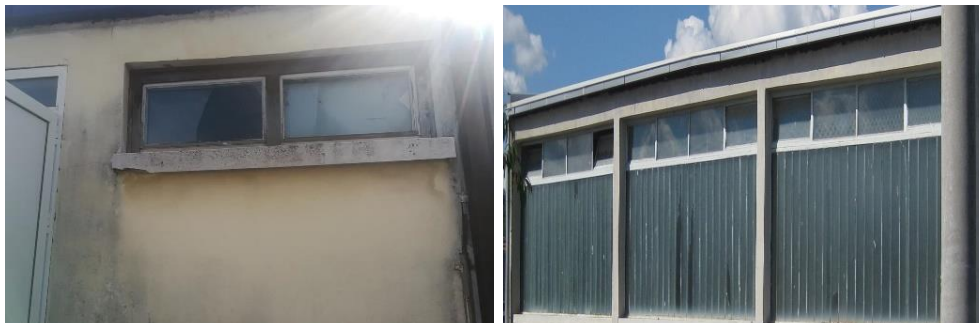
Slika 11. Prozori na dvorani i njihova oštećenja

Prozori na dvorani su izrađeni od staklenih stijena od kopelita i nisu mijenjani od izgradnje škole. U izuzetno lošem stanju su, a između sastava stijene i zida prodire kišnica i uništava zid unutar sale. Slika 11 prikazuje prozore na dvorani. Tabela 14 daje površine prozora na sportskoj dvorani.

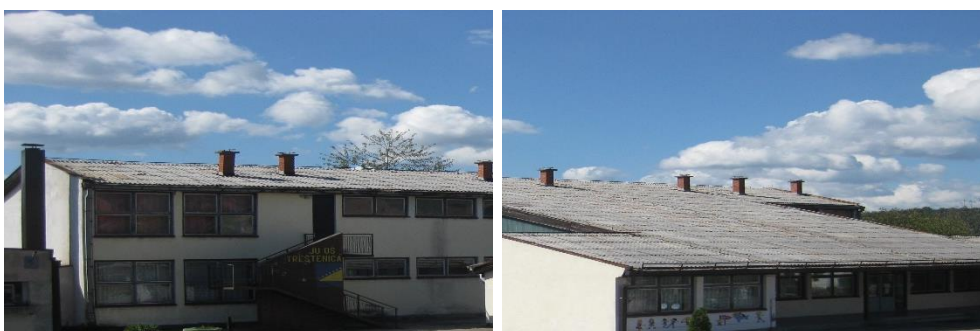
Slika 12. Kosi krov glavnog školskog objekta

Krov iznad školskog objekta nema izolaciju. Najveći problem predstavlja krov iznad hodnika zbog nepostojanja izolacije, a kroz zajednički hol zbog gubitaka toplotne energije nije moguće postići adekvatno grijanje prostorija. Kosi dio krova školskog objekta prokišnjava, što stalno prouzrokuje incidentne situacije. Tabela 15 daje podatke o konstrukcijama krovova koje se pojavljuju na objektu osnovne škole „Treštenica“, a tabela 16 i tabela 17 površine krovova glavnog objekta i dvorane, respektivno.

Objekat je pokriven dvovodnim kosim krovom sa blagim padom bez izolacije, koji često dovodi do incidentnih situacija. Konstrukcija kod kosog krova je drveno željezna, kao i kod ravnog krova iznad hola glavnog objekta. Krov glavnog školskog objekta prikazuje slika 12.

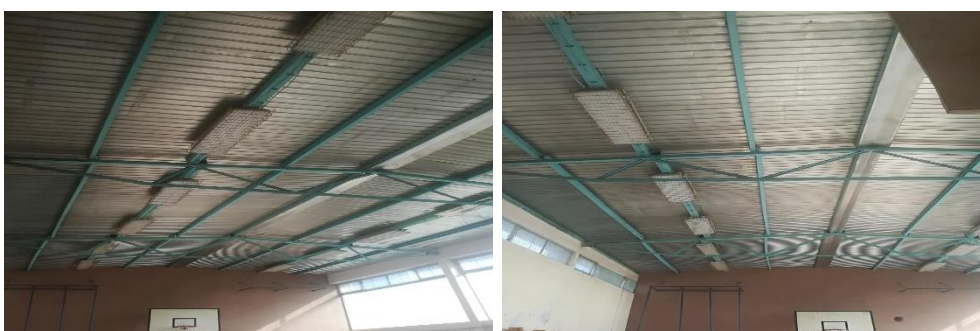
Slika 13. Kosi krov dvorane

Krov iznad sale je dvovodni kosi sa blagim padom, ali je čelična nosiva konstrukcija pokrivena samo čeličnim limom, bez ikakve izolacije. Slika 13 prikazuje konstrukciju krova dvorane, a tabela 17 daje podatke o njenoj površini.

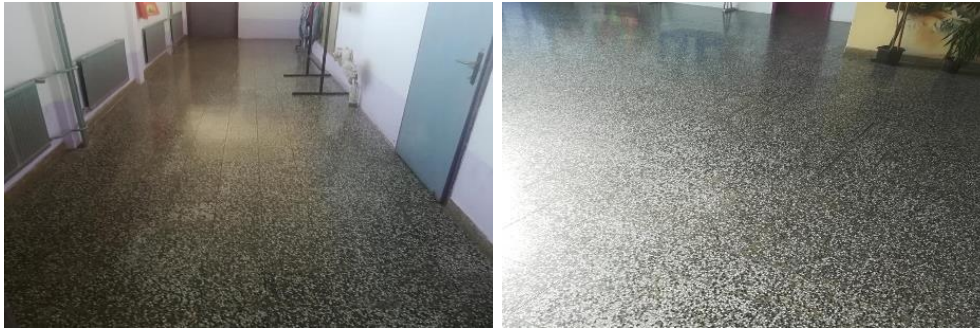
Slika 14. Pod glavnog objekta

Slika 14 i slika 15 prikazuju izgled podova na različitim mjestima u glavnom školskom objektu, u holu i hodnicima, u učionicama i mokrim čvorovima, kao i pod u fiskulturnoj dvorani.

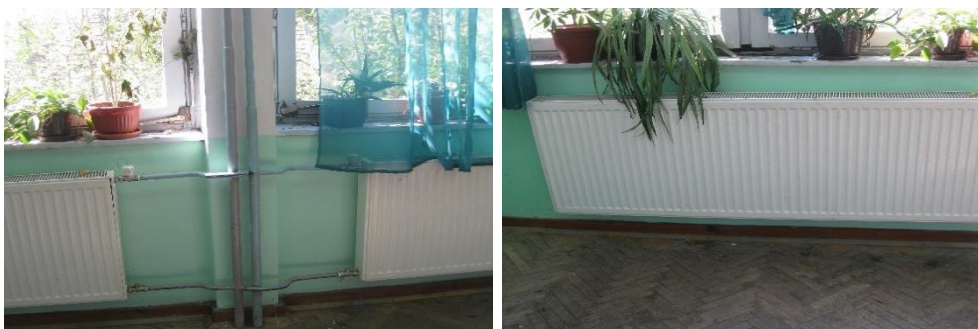
Slika 16. Prikaz radijatora instaliranih u učionicama

Kompletna grijna tijela u objektu su ostala od prijeratnog perioda kada su i instalirani čelični pločasti radijatori (jednoplračasti i dvoplračasti radijatori). Slika 16 i slika 17 daju izgled grijnih tijela u školskom dijelu objekta na različitim mjestima.

Vizuelnim pregledom ustanovljeno je da su radijatori u relativno dobrom stanju, osim radijatora u sanitarijama koji su korodirali i nisu u funkciji. Na pojedinim radijatorima instalirani ventili nemaju kapice i sa njima nije moguće rukovati. Mogu se otvoriti ili zatvoriti samo alatom. Kao grijna tijela u prostoru dvorane i pratećim prostorima koriste se također čelični pločasti radijatori (slika 18).

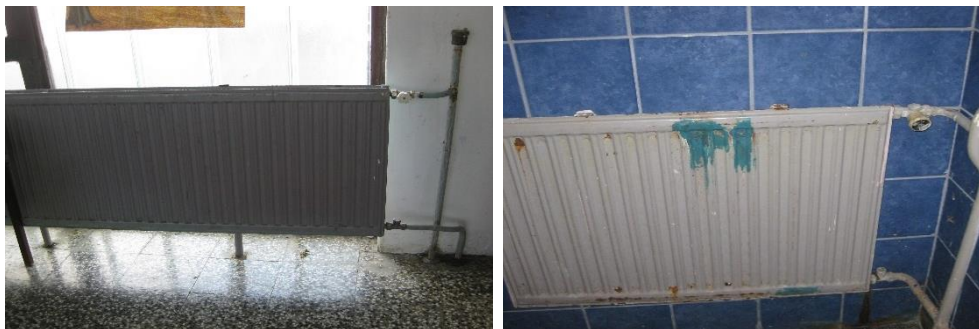
Slika 17. Prikaz radijatora montiranih pored staklenih površina (lijevo) i u prostoru sanitarija (desno)

Radijatori su u polaznom vodu snabdjeveni sa duploregulirajućim ventilima, a u povratnom vodu sa radijatorskim navijcima. Odzraka radijatora se vrši putem mehaničke odzračne pipice. Spojeni su po principu dvocijevnog sistema. Regulacioni ventili i odzrake radijatora su u lošem stanju.

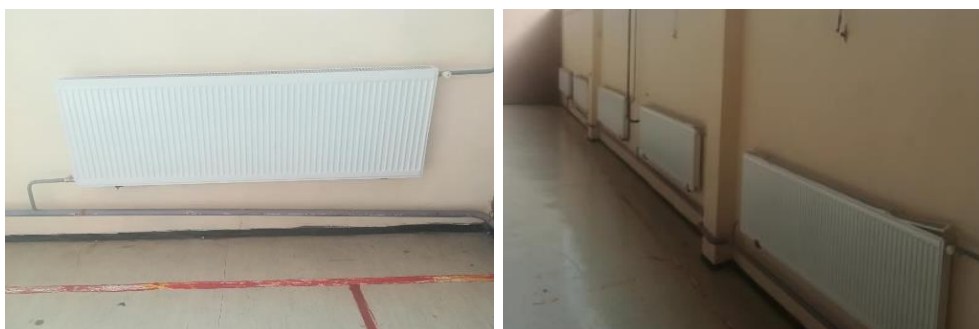
Slika 18. Prikaz radijatora u prostoru dvorane

U prostoru dvorane radijatori su montirani iza maske urađene od drveta (lamperije). Takva ugradnja ne obezbjeđuje dovoljnu cirkulaciju zraka, a uslijed toga došlo je do stvaranja vlage na samom zidu i do korodiranja radijatora.

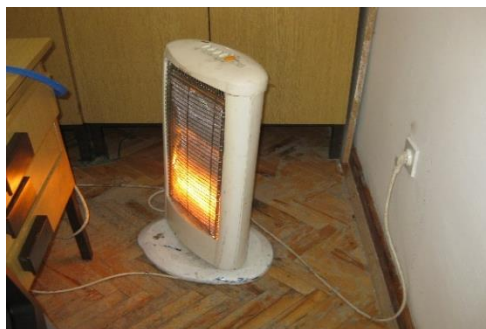
Slika 19. Prikaz električne grijalice

Prilikom obilaska objekta i razgovorom sa korisnicima ustanovljeno je da se ne postiže projektovana temperatura prostora, pa se pored instalacija grijanja za zagrijavanje prostora koriste i četiri električne grijalice.

Slika 19 daje prikaz električne grijalice koje se koriste uglavnom u prostorima kancelarija (direktor, pedagog i slično). U prostorima učionica se grijalice ne koriste, ali djeca sjede u zimskoj odjeći.

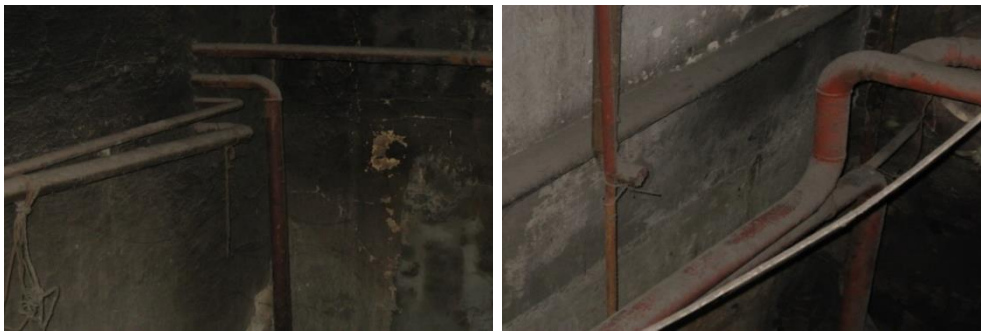
Slika 20. Prikaz neizolovanog cjevovoda

Kroz objekat cjevovod je završno ofarban, a u kotlovnici neizolovan mineralnom vunom ili drugom oblogom. Slika 20 daje prikaz cjevovoda. Vidljivo je da ni razdjelnik u kotlovnici nije izolovan.

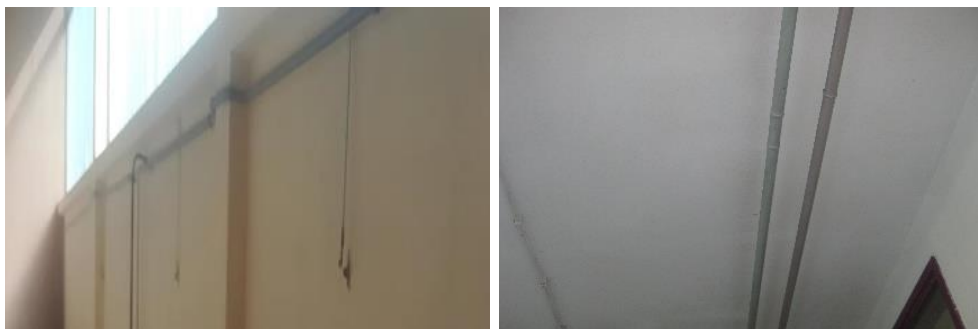
Slika 21. Horizontalni dio cjevovoda (lijevo) i cjevovod kroz dvoranu (desno)

Na kotlu su postavljeni samo prolazni ventili na cijevima prečnika 50 mm. Dalje se cjevovod odvoja za fiskulturnu salu, kroz objekat vodi horizontalno, a na ograncima su postavljeni i ventili. Slika 21 daje prikaz cjevovoda i regulacionih ventila.

Vizuelnim pregledom i razgovorom sa korisnikom ustanovljeno je da je kompletan cjevovod u lošem stanju, ima curenja i korozije, posebno u prostorima sanitarija. Regulacioni ventili su instalirani na cjevovodu (slika 22), ali nije poznato da li je izvršena regulacija i balansiranje cjevovoda. Ne postoji pisani trag o tome.

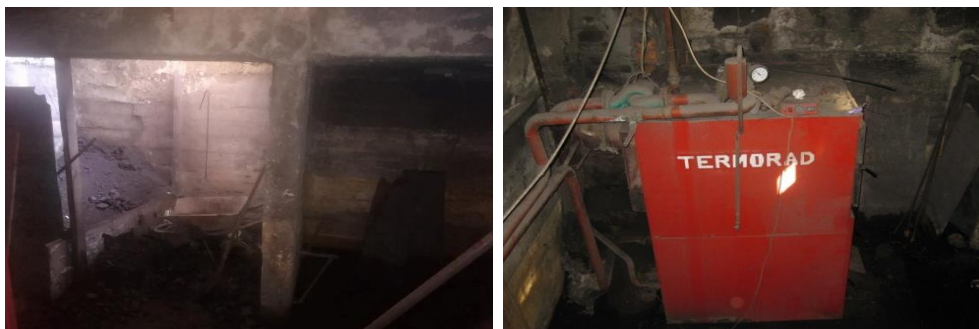
Slika 23. Pogled na dio skladišta uglja (lijevo) i kotao (desno)

Izvor toplote u objektu je vlastita kotlovnica sa kotlom loženim mrkim ugljem. Pored kotlovnice, u školskom dvorištu, izrađen je spremnik za mrki ugalj. Sa izgradnjom objekta instalirane su i instalacije grijanja, pa samim tim i instalacije kotlovnice. U toku ratnih djelovanja došlo je do oštećenja, kako instalacija grijanja, tako i instalacija kotlovnice, a nakon rata instalacije su obnovljene i stavljene u funkciju. Prilikom rekonstrukcije zamijenjeni su neki dijelovi (radijatori, dijelovi cijevne mreže, dio ventila, cirkulacione pumpe), a kotao je promijenjen, kao i veći dio instalacija u kotlovnici.

Instalirani kotao je tip Topling, kapaciteta 250 kW. Kotao je ugrađen prije 6 godina. Kotlovi ovog tipa su kotlovi sa tri prolaza dimnih plinova i imaju visok stepen iskorištenja. Izolovani su toplotnom izolacijom otpornom na visoke temperature u limenoj oblozi. U konkretnom slučaju obloga kotla je urađena od pocinčanog lima. Zahvaljujući dobroj brzi korisnika, kotao vizuelno dobro izgleda, a vijek trajanja mu još nije istekao (on je 20 godina). Slika 23 daje prikaz izgleda kompletne kotlovnice.

Prema izjavi korisnika, kotao koje je u upotrebi ne može zadovoljiti potrebe za toplotom tokom zimskih mjeseci, te je u objektu hladno. Dodatno, način grijanja koji se trenutno koristi ima i nedostatak u vidu izostanka regulacije unutrašnje temperature. Ovo se ogleda u tome da postoje periodi u proljeće ili jesen kada nije neophodno koristiti puni kapacitet sistema, te dolazi do pregrijavanja prostorija. Međutim, mnogo veći problem su prekidi u grijanju, budući da je kotao ručno ložen. Sa loženjem se započinje ujutro, i ono završava otprilike kada i boravak djece u objektu (tabela 2). Nakon završetka loženja, objekat se postepeno hladi, da bi tokom noći dostigao minimalnu temperaturu. Ujutro se ponovo počinje sa grijanjem, i tako svaki radni dan. Ovo ima izrazito negativne posljedice u vidu kondenzacije vlage iz zraka, što dodatno narušava komfor i kvalitet rada i boravka u prostorijama objekta.

Rješenje problema bi bilo instalirati kotao koji će omogućiti prevazilaženje navedenih problema. Takav kotao bi trebao omogućiti postizanje projektne temperature u cijelom objektu (da bude dovoljne snage), kontinuitet grijanja tokom grijne sezone (bez potpunog hlađenja objekta tokom perioda noći) i automatsku regulaciju temperature u prostorijama (radi izbjegavanja pregrijavanja). Uz sve to, energent koji bi koristio kotao bi trebao da bude i ekološki prihvatljiv, odnosno baziran na održivoj i obnovljivoj energiji.

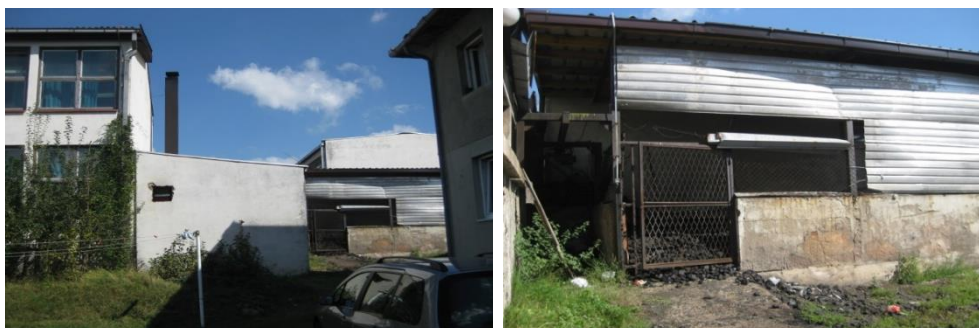
Slika 24. Lokacija kotlovnice (lijevo) i spremište za mrki ugalj (desno)

Skladište kapaciteta 30 t izgrađeno je u dvorištu objekta, a neposredno pored kotlovnice. Transport uglja iz spremnika u kotlovnicu vrši se nasipanjem u predprostor kotlovnice odakle se ručno dozira u kotao, a pepeo se vertikalnim dizaličnim užetom u kolicima diže na nivo površine zemlje. Slika 24 daje prikaz lokacije kotlovnice i spremišta za mrki ugalj.

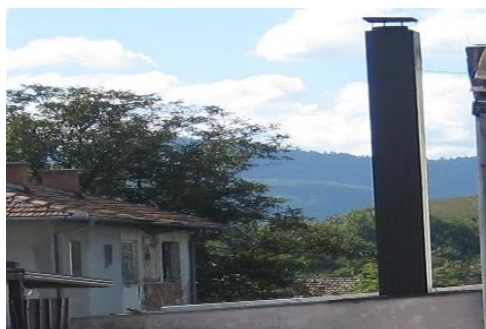
Slika 25. Prikaz dimnjaka

Radi se otvorenom sistemu, te po punjenju sistema vodom vrši se odzraka svakog grijnog tijela posebno, i po potrebi dopunjava sistem vodom. Odvod dimnih plinova vrši se putem samostojećeg dimnjaka. Dimnjak je montiran sa vanjske strane objekta uz zabatnu fasadu. Slika 25 daje prikaz dimovodnog kanala i dimnjaka. Ekspanzija sistema odvija se putem otvorene ekspanzione posude, postavljene ispod krova objekta. Ekspanziona posuda nije izolovana. Cirkulacija vode se odvija putem jedne cirkulacione pumpe tipa P80/160r i tipa 80-120/2, proizvod „Grundfos“. Cirkulacione pumpe rade po principu radna i rezervna.
